## **Pohjalaisen perinnetalon korjausraportti**

Projekti toteutettiin vuosina 2011 - 2014

Opinnäytetyö

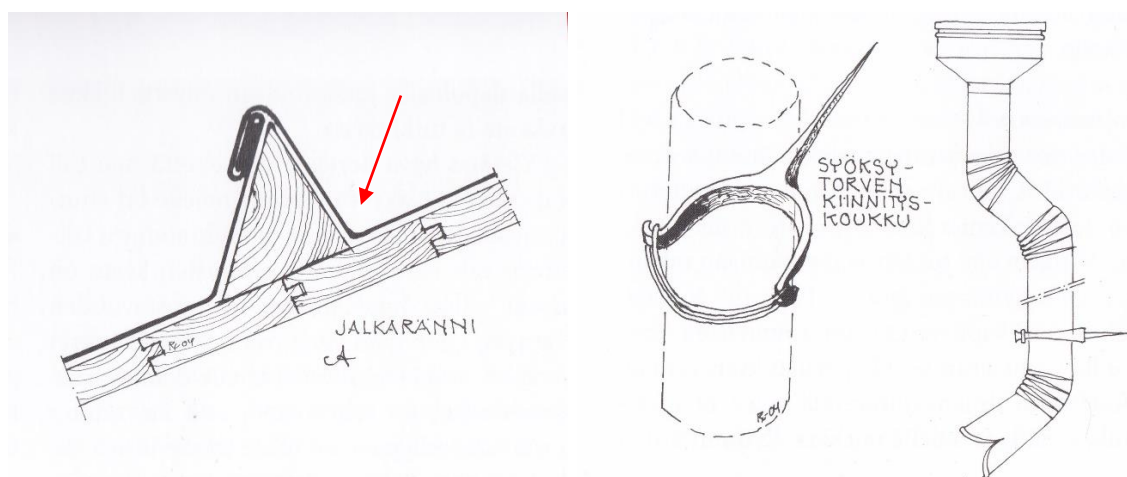
Kuvio 2. Jalkaränni, suppilo ja syöksytorvi (Vuolle-Apiala 2006, 115). Jalkaränniin on osoitettu nuolella taite, jonka pettäminen aiheutti vesivahingon.

Vauriokartoituksessa saatiin selville, että valuva vesi tuli läpi vesikatteesta, jalkarännin taitteen kohdasta (Kuvio 2). Kevättalvet 2010 ja 2011 olivat säiden suhteen tämän tyyppiselle vahingolle erittäin otolliset. Päivän ja yön väliset lämpötilaerot olivat suuria, ja päivisin vallitsi aurinkoinen suojasää sulattaen katolle ja jalkaränniin kertynyttä lunta. Vuoto oli pahinta länsipäädyn makuuhuoneessa (Liite 1., Makuuhuone 2) sekä rakennuksen keskiosan makuuhuoneessa (Liite 1., Makuuhuone 4)

Uuteen kattorakenteeseen (harjalle) jätettiin varaukset myös tuuletusviemäriille sekä märkätilojen poistoilmahormille, jotka puhkaistiin myöhemmin. Määräysten mukainen tuuletusviemärin suun etäisyys savuhormista ja jäteilmalaitteesta (>1m) otettiin huomioon (RakMK D1 2007). Katemateriaaliksi valittiin 0,60 mm sinkitty konesau-mapelti. Päärakennuksen kattolappeisiin asennettiin uudet jalkarännit, ja etuvetoon räystäskourut.

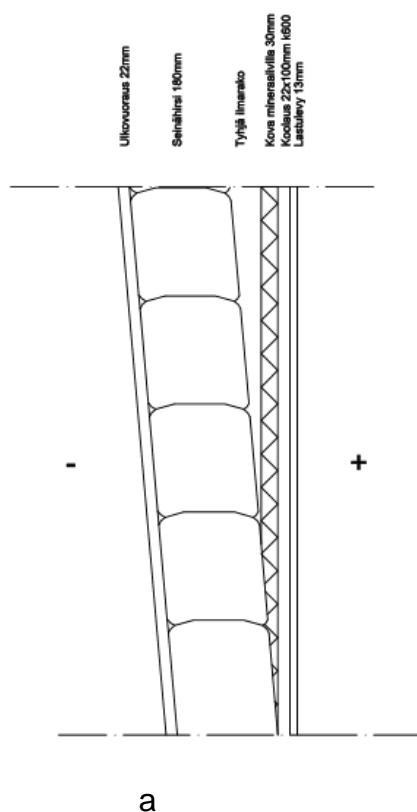
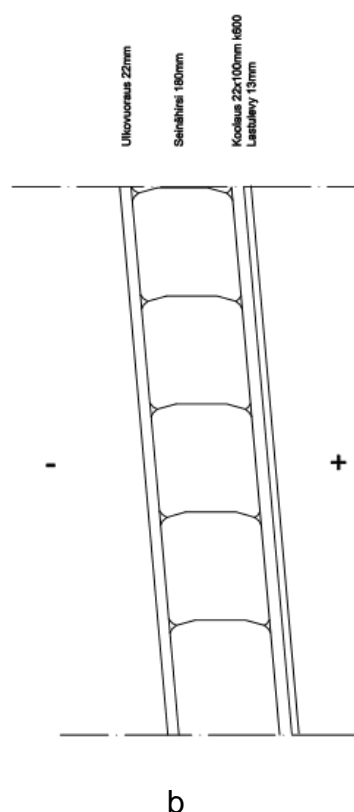
Kuvio 3. Vanhat ulkoseinien rakennemallit.

Vanhassa seinärakenteessa ilma pääsi vapaasti virtaamaan sisäseinän ja hirren välissä sijaitsevaa tyhjää tilaa pitkin yläpohjan läpi kylmälle vintille lämmittäen vesikatetta juuri jalkarännien kohdalta. Ruoteet oli lyöty perinnerakentamiselle ominaisella tyyllillä tuppeen sahatusta laudasta, jolloin ruoteitten väliin jäi isojakin rakoja (Rinne 2010, 88) ja alhaalta nousevalla lämpimällä, kosteuspitoisella ilmalla on ollut vapaa pääsy vesikatepellin alapintaan. Viileän pellin pinnassa ilman sisältämä vesihöyry on päässyt kondensoitumaan vedeksi.

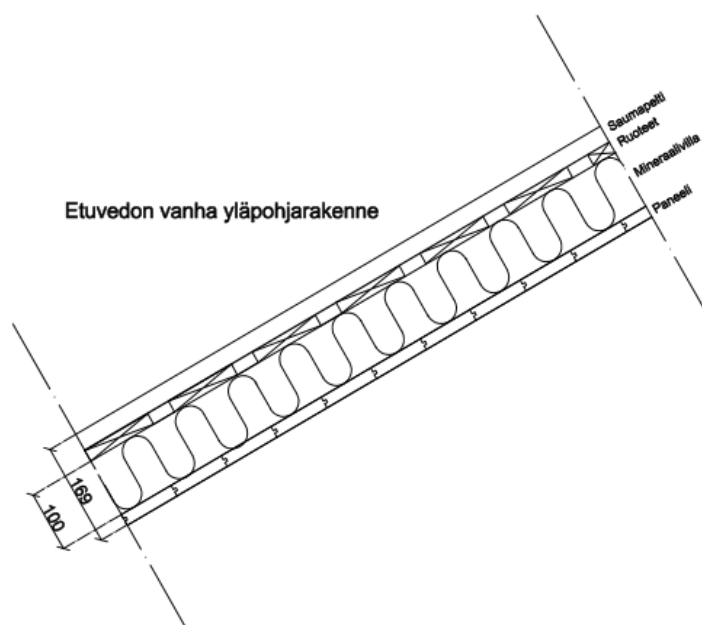
- Etuvedon yläpohja ja vesikatto eivät päässeet tuulettumaan riittävästi. Pakolinainen räystääskorkeus oli aiheuttanut sen, että yläkerran huonekorkeus uhkasi rakennusvaiheessa jäädä matalaksi. Tästä syystä etuvedon yläkerran sisäkatot rakennettiin alun perin viistoiksi, ja yläpohjan eristetila jätettiin hyvin ahtaaksi. Yhdessä rakennusaikaisen kiireen kanssa (Liite 3) yläpohjan riittävä tuulettuminen jäi aikoinaan toteuttamatta (Kuvio 4).

Kuvio 4. Vanha etuvedon yläpohjan rakennemalli.

Etuvedon yläpohjan lämmöneristys oli toteutettu mineraalivillalevyillä alakattomateriaalin ollessa paneeli. Eristekerroksen paksuus oli noin 100 mm ja se oli asennettu suoraan paneelialakaton päälle. Eristeiden sekä huonetilan välissä ei ollut mitään kosteussulkuun viittaavaa rakennekerrosta (Kuvio 4). Niinpä mineraalivillaaeristeet olivat päässeet kastumaan sekä asuintiloista nousevan höyrynpaineen että kattopellin alapintaan muodostuvan kondenssiveden vaikutuksista. Purettaessa alakattopaneelien yläpinnassa oli homevaurioita, mutta runkorakenteet olivat ehjät.

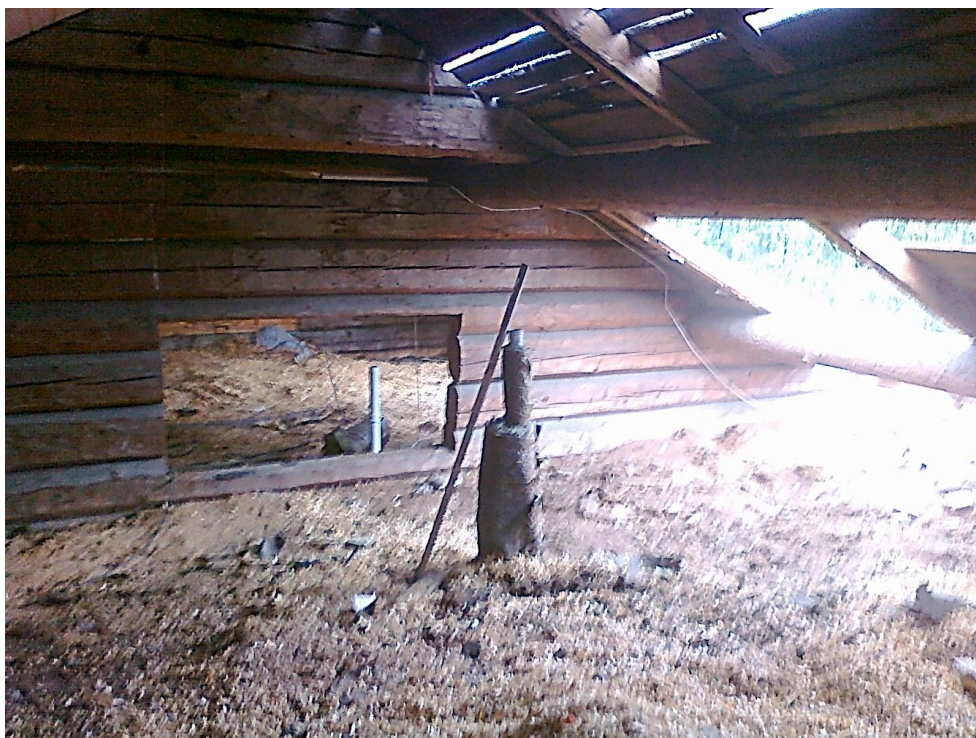
- Alakerran WC/kylpyhuoneen (Liite 1) ilmanvaihdossa oli hyödynnetty vanhan keskuslämmitysjärjestelmän avopaisuntasäiliön putkistoja, jotka johtivat kyl-pyhuoneen kohdalta kylmään ullakotilaan (Kuva 2). Kylpyhuoneen lämpi-mällä ja kostealla sisäilmalla oli tätä kautta suora reitti kylmälle ullakolle ja edelleen vesikatepellin alapintaan kondensoitumaan. Tämä rakennusfysi-kaalinen fakta oli jätetty kokonaan huomioimatta kylpyhuonesaneerauksen yhteydessä. Rakenteiden ehjänä säilymisen kannalta oli hyvin olennaista, että kylpyhuoneen suihku oli ollut vain vähäisessä käytössä. Näin ullakon kosteusrasitus oli jäänyt verrattain pieneksi.

Kuva 2. Vanha ullakko. Kuvassa nähdään vesikaton tukirakenne, yläpohjan vanhat eristeet sekä wc-tilojen vanhat tuuletusviemärit.

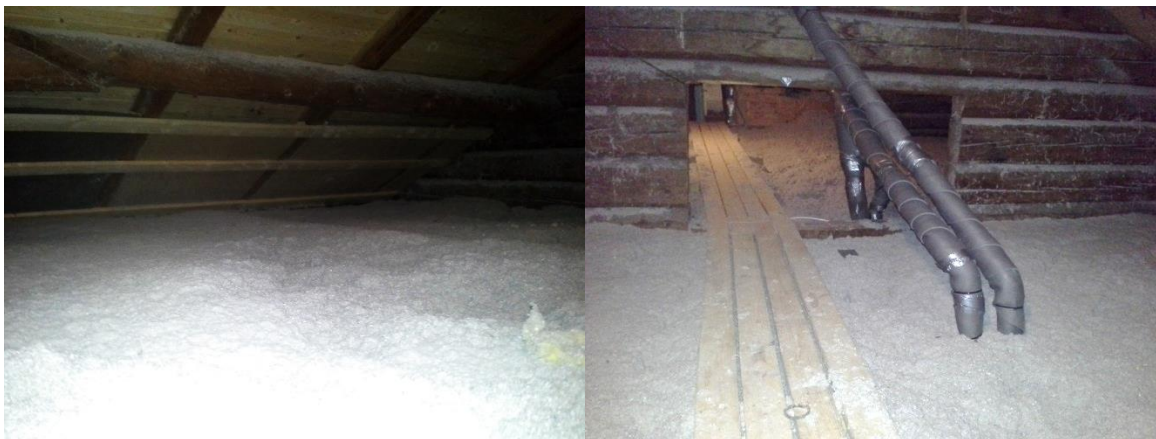
Kuva 3. Uusi yläpohja.

Jokaisen vaiheen ensimmäisenä toimenpiteenä purettiin vanha peltikate ruoteineen. Päärakennuksen 100x100 mm kattovasat vahvistettiin tarvittaessa 50x100 mm sahatavaralla kylkeen lyömällä. Vanhat ruoteet korvattiin raakapontilla, jotta ruoderakenne saatiin umpinaiseksi. Näin aluskatteelle ei ollut tarvetta ja uudet jalkarännit oli helpompi kiinnittää. Yläpohjan ja ullakon tuuletus varmistettiin koko rakennuksen mittaisella räystästuuletuksella yhdessä harjalle avattujen tuuletusläpivientien kanssa. Päärakennuksen yläpohjan räystäiden läheisyyteen asennettiin 22 mm paksut, 1200 mm leveät huokoiset kuitulevyt ilmanohjaimiksi, ettei yläpohjaan tuleva sellueristys häiriintyisi tuuleuksesta (Kuva 3, Kuvio 7).

Vanhat tuuletusviemärit sekä alakerran kylpyhuoneen poistoilmaputki jatkettiin joltamaan vesikaton yläpuolelle (Kuva 3). Putket eristettiin huolellisesti.

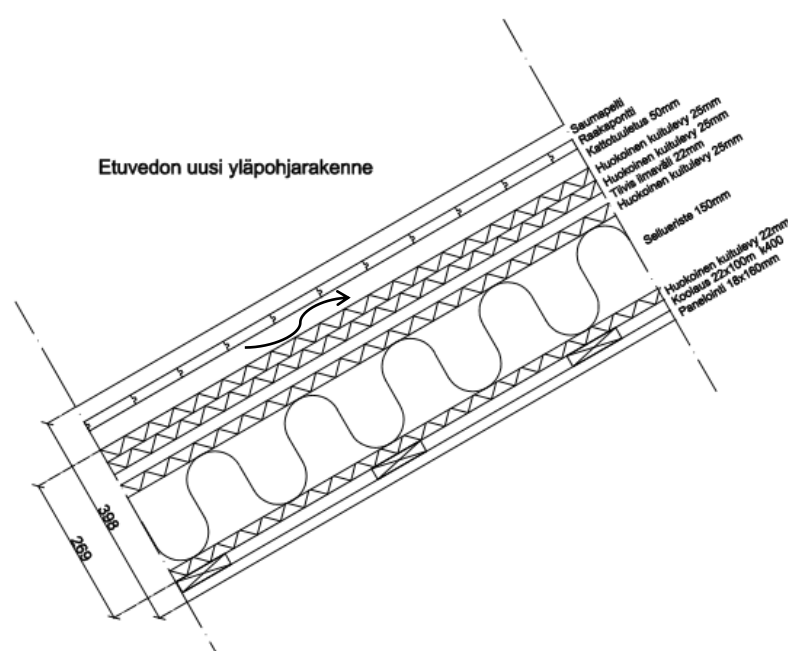
Kuvio 6. Uusitun etuvendon yläpohjan rakennemalli.

Etuvendon vesikaton korjauksen yhteydessä vesikaton alusrakennetta muokattiin rakennusfysikaalisesti toimivammaksi (Kuvio 6). Vanhojen kattovasojen alaosaan kiinnitettiin kaksinkertainen kerros 25 mm paksuja huokoisia kuitulevyjä (tuulensuojalevyjä) vanhaa alakattoa vasten. Levyjen ja vasojen saumat tiivistettiin. Levyjen yläpintaan asennettiin 22 mm paksut rimat kattovasojen suuntaisesti. Rimojen päälle asennettiin vielä yksi 25 mm paksu huokoinen kuitulevy. Kuitulevyjen väliin jäänyt tiivis 22 mm paksu ilmarako toimii lisälämmöneristeenä.

Etuvendon kattovasoja korotettiin lyömällä niiden selkään 50x50 mm soivot, joiden päälle asennettiin raakaponttiruoteet. Näin kattotuuletukselle saatiin minimissään 50 mm tilaa (Kuvio 6). Räystäään aluslautojen ja otsalaudan väliin jätettiin n. 50 mm rako kattotuuletusta varten. Rakoon asennettiin vielä metallinen, sinkitty pieneläinverkko. Etuvendon vesikaton ja päärakennuksen seinän väliin jätettiin pieneläinverkotettu rako kattotuuletuksen toiminnan varmistamiseksi.

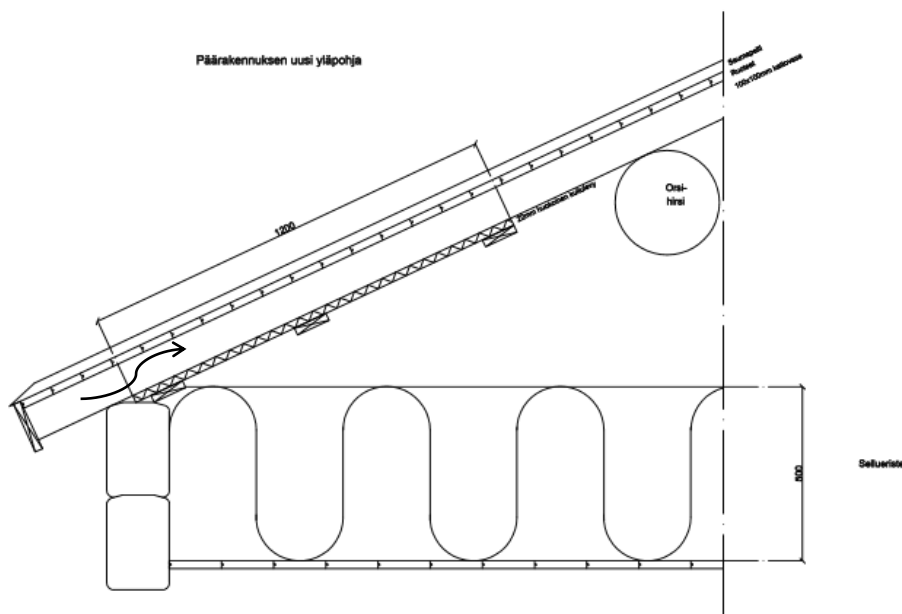
Kuvio 7. Päärakennuksen uusittu yläpohjarakenne.

Räystäälle kiinnitettiin 1200 mm leveät huokoiset kuitulevyt suoraan 100x100 mm kattovasojen alapintaan, jotta sellueriste säilyisi räystääiden läheisyydessä häiriintymättä kattotuuletuksesta (Kuvio 7).

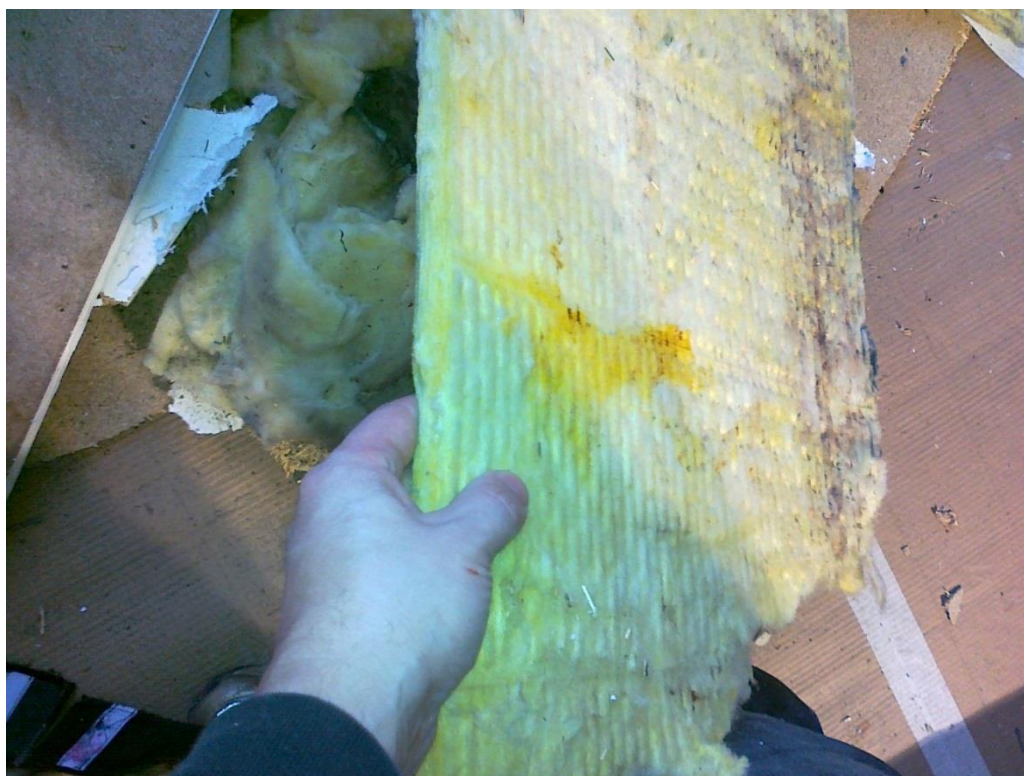
Pääasiallinen ulkoseinän sisäverhousrakenne alakerran tupaa sekä etuvedon yläkertaan lukuun ottamatta oli joko pystysuoraan tai liuhaksi koolattu 13 mm paksu lastulevyverhous (Kuvio 3. a ja b). Liuha koolaus oli toteutettu useimmiten 22x100 mm sahatavaralla sekalaisella jaolla. Koolauslaudat oli veistetty alaosastaan hirttä vasten sopivaksi ja kiilattu yläosastaan tarpeen mukaan. Lastulevyn sekä seinähirren välissä oli keskimäärin noin 50 mm paksu rako, eikä raossa ollut pahimmillaan mitään konvektiovirtausta estävää eristemateriaalia. Ainoastaan alakerran salissa sekä työhuoneessa rakoon oli asennettu 30 mm paksu kovavillalevy, joka täytti raon ainoastaan osin (Kuvio 3 a. ja Kuva 4).

Kuva 4. Vanhan ulkoseinän eristeenä käytetty 30 mm paksu kovavillalevy.

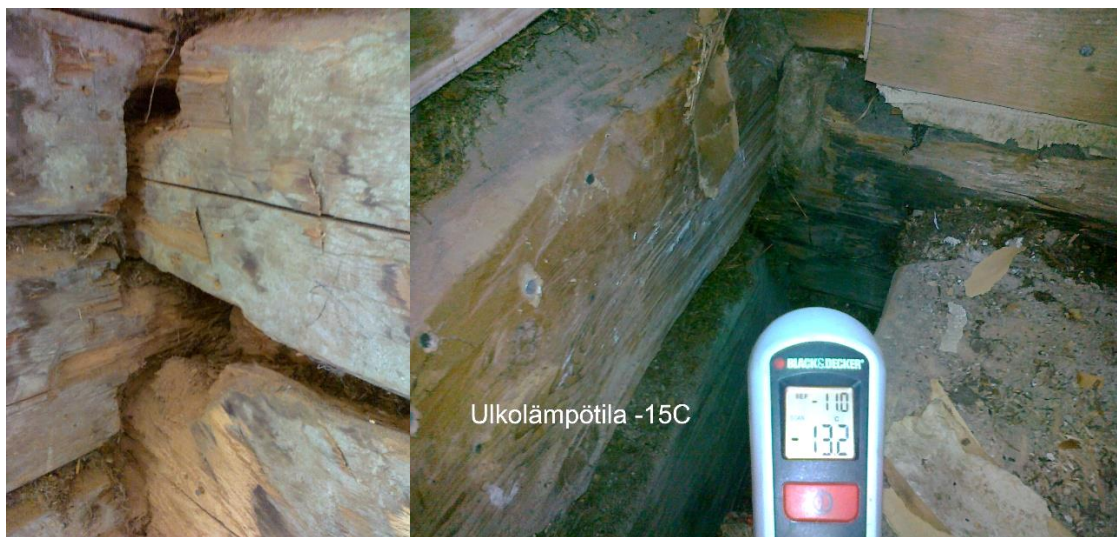
Ulkonurkissa hirret olivat ajan saatossa hakeneet paikkansa, ja salvosten välistä saattoi joissakin kohdissa nähdä ulos saakka. Talvipakkasessa nurkkien sisälämpötila lähenteli ulkolämpötilaa (Kuva 5). Seinähirsissä oli paikoin myös syviä halkeamia.

Kuva 5. Vanha hirsinurkka.

Seinien sisäpuolinen lisäeristys oli siis luonnollinen vaihtoehto ulkoseinäremontin yhteydessä. Tällä toimenpiteellä haitallinen konvektiovirtaus seinien sisällä saatiin kuriin ja samalla vanhojen hirsinurkkien salvoksiin syntyneet raot sekä hirsien halkeamat päästiin tilkitsemään. Eristeenä hyödynnettiin puhallettavaa sellueristettä. Tässä tapauksessa puhallettavan sellueristeen merkittävä etu muihin hengittäviin eristevaihtoehtoihin on sen kyky tukkia hirsiseinän epätasaisuudet.

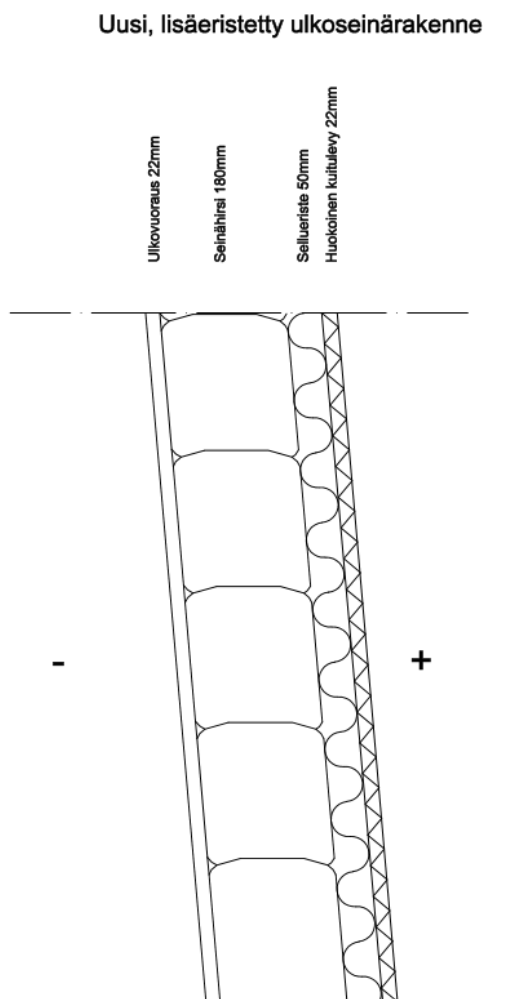
Kuvio 8. Uusittujen ulkoseinien rakennemalli.

Ulkoseinähirsien sisäpuoliset osat uudistettiin kaikissa huoneissa lukuun ottamatta alakerran tupaa. Myös etuvedon yläkerran tolpparunkoiset ulkoseinät uudistettiin sisäpuolelta ulkoverhouksen alla olevaan tuulensuojapaperiin saakka lisäämällä tyhjään tilaan sellueriste. Yleistä kaikkien hirsiseinien korjaukselle oli sisäpuolinen lisäeristys, isojen vuotokohtien tukkiminen pellavaeristenauhalla, sisäverhouksen palauttaminen liuhaksi, ikkunasmyygien ja -penkkien uudistaminen, ikkunapuitteiden kunnostaminen sekä ikkunatiivistöiden uusiminen. Uusi ulkoseinärakenne on esitetty kuviossa 8.

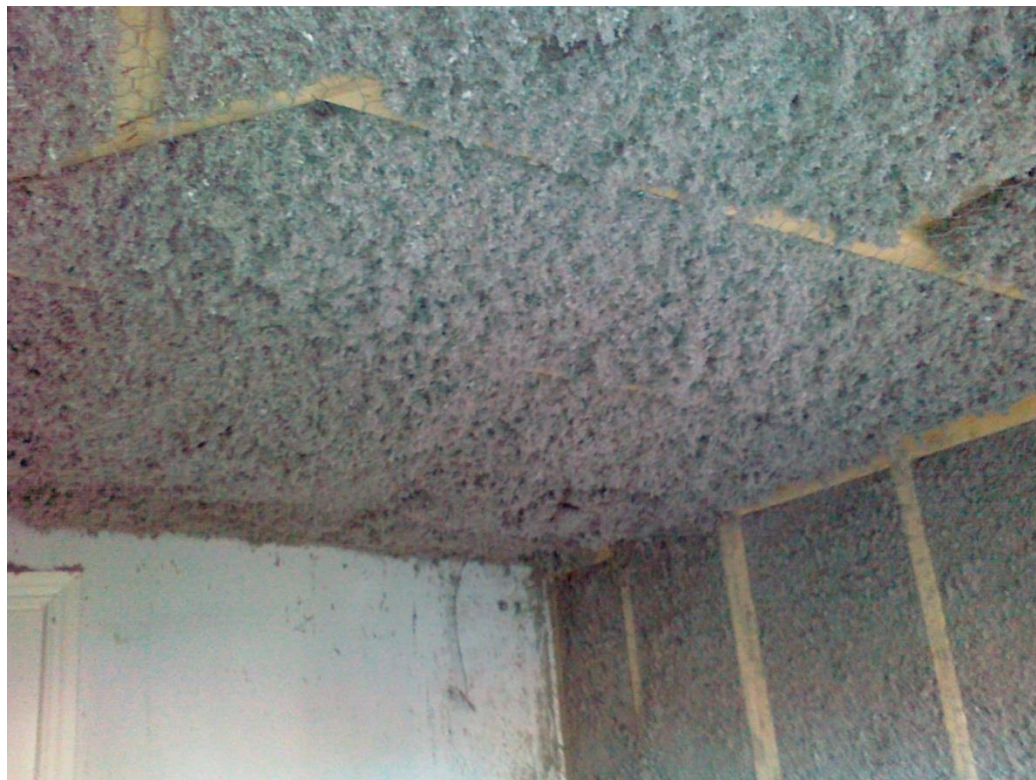
Kuva 7. Kanaverkon läpi puhallettu yläpohjan sellueriste länsipäädyn porrashuoneessa.

Yläpohja eristettiin alhaalta käsin puhaltamalla selluvilla kattovasoihin asennetun kanaverkon läpi (Kuva 7.). Eristeasennuksen jälkeen katto levytettiin 22 mm paksulla huokoisella kuitulevyllä, koolattiin 22x100 mm sahatavaralla ja panelointi uusittiin. Ulkoseinän sisäpintaan asennettiin 6 mm paksu saneerausripsilevy huokoisen kuitulevyn päälle, koska kapean porraskäytävän seinä on altis mekaaniselle rasitukselle. Ripsilevy kestää mekaanista rasitusta huomattavasti huokoista kuitulevyä paremmin. Seinän pintakäsittelynä oli hengittävä maalikerros.

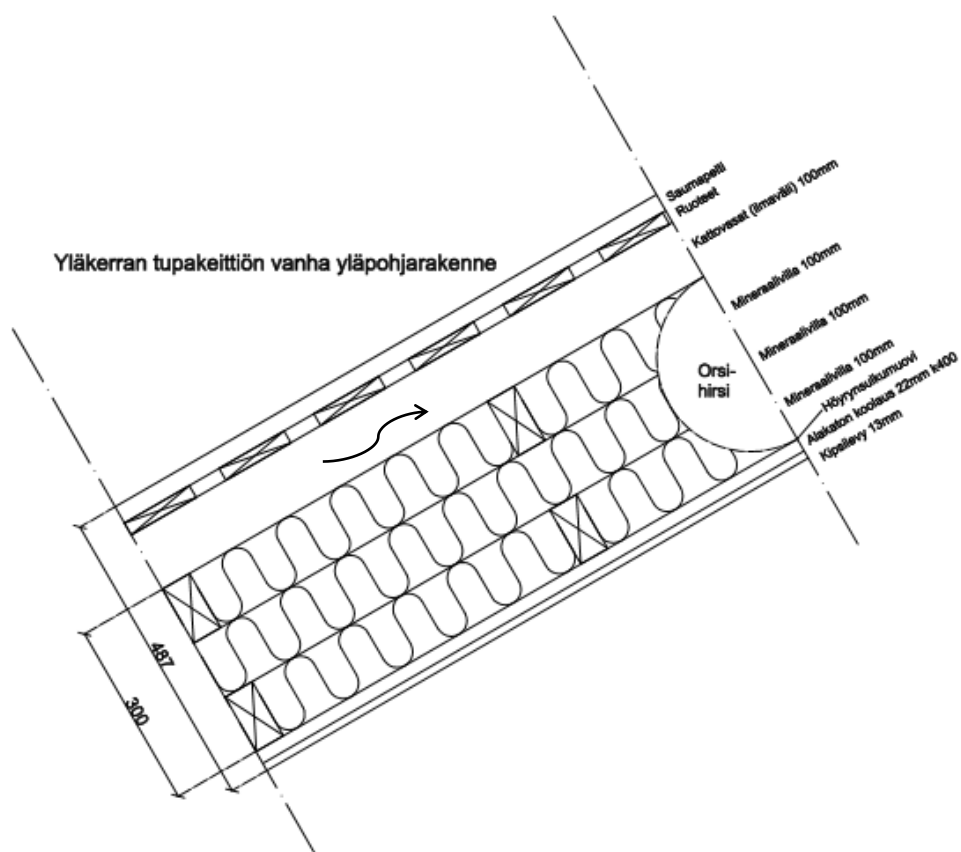
Tupakeittiön ja parven osalta uusittiin alakaton rakenteet sekä yläpohjan eristeet. Tupakeittiön ja parven kohdalla ei ole ullakkotilaa, vaan huoneistoon on rakennettu viisto alakatto (Liite 1., Leikkaus 1). Aiempi lämmöneriste- ja kattokannatinratkaisu oli vanhoihin kattovasoihin ja orsiin naulattu kolminkertainen 50x100 mm lankkuris-tikko, joista jokaiseen oli yhdistetty 100 mm paksu mineraalivillakerros. Näin oli saa-vutettu kokonaisuudessaan 300 mm paksu eristepaksuus. Alakatto oli verhottu val-koiseksi maalatulla 13 mm paksulla kipsilevyllä. Kipsilevyn ja lämmöneristeen väliin oli asennettu höyrynsulkumuovi (Kuvio 9).

Kuvio 9. Vanha yläkerran tupakeittiön yläpohjan rakennemalli.

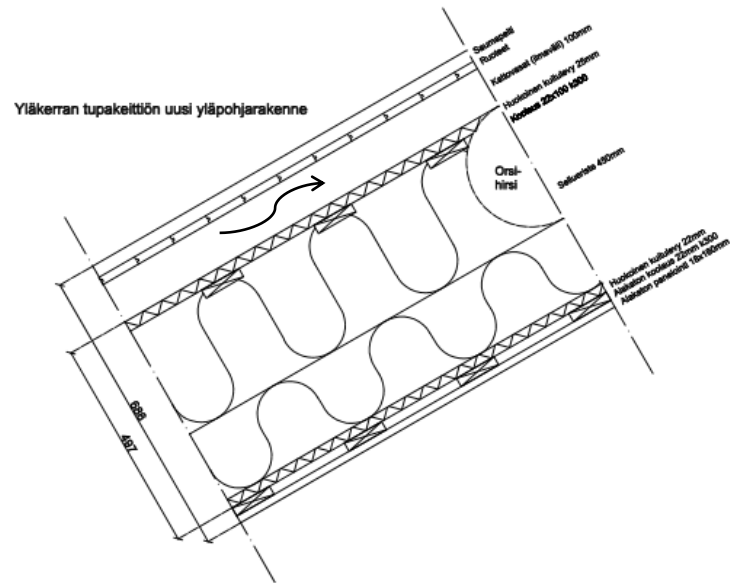
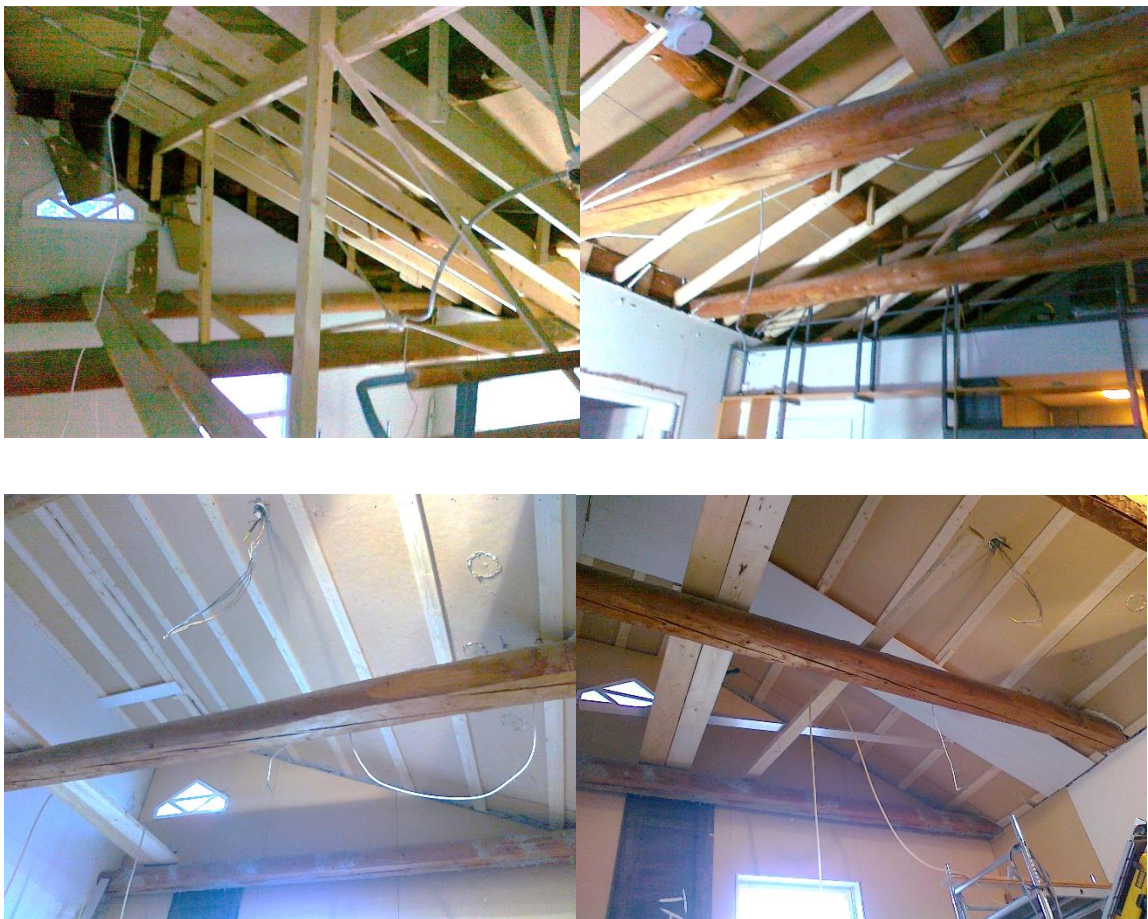
Kuvio 10. Uusitun yläkerran tupakeittiön yläpohjan rakennemalli.

Kuva 9. Tupakeittiön katon korjausta.

Seuraavaksi orsihirsien alapintaan asennettiin kohtisuorasti 50x175 mm sahatavara. Sahatavaran alapintaan kiinnitettiin vielä 22 mm paksuhuokoinen kuitulevy, jonka pysyvyys varmistettiin saumoista 22x100 mm koolauslaudoilla (Kuvio 10). Näin eristeontelon kokonaispaksuudeksi tuli noin 500 mm (orsihirsi + 175 mm) ja eristepaksuudeksi noin 550 mm (Kuvio 10). Kuvassa 9 esitetään tupakeittiön yläpohjan rakennusvaiheita.

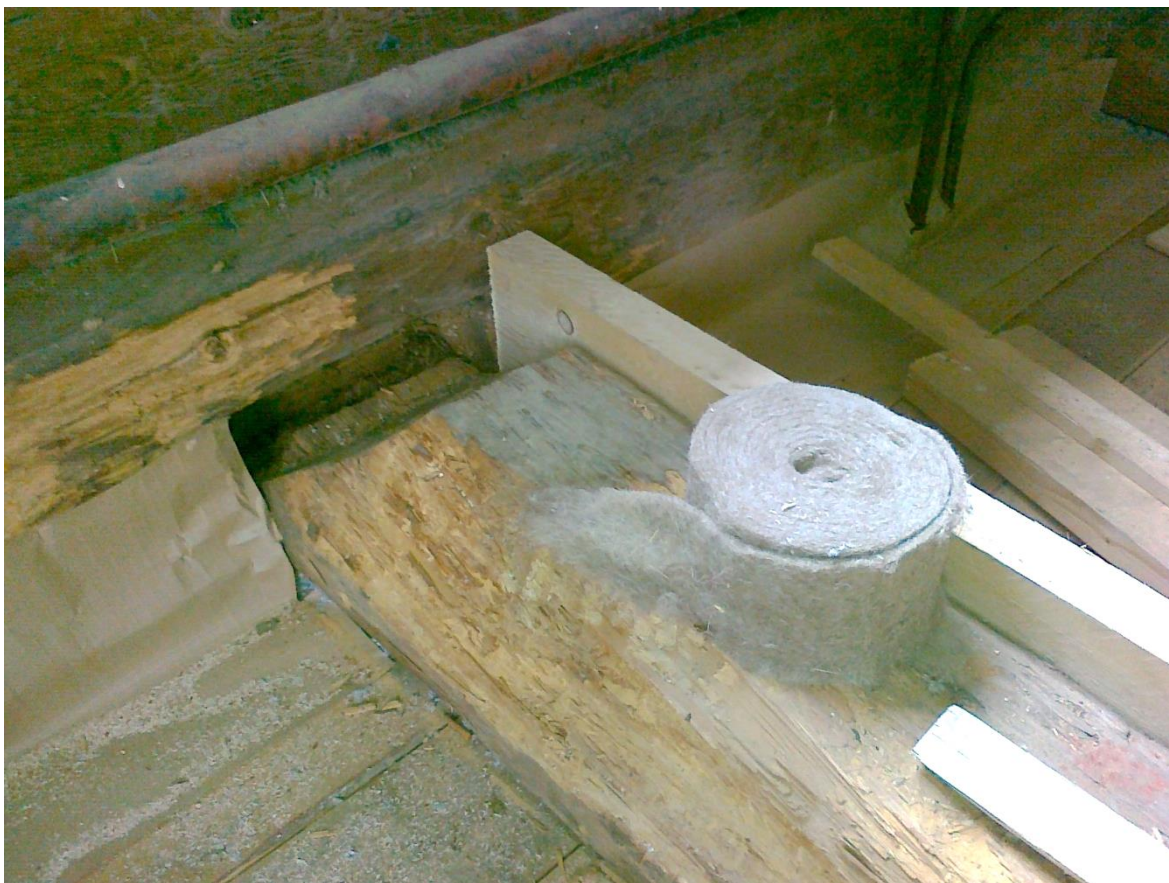
Kuva 10. Välipohjan ja ulkoseinän sauman tiivistämistä pellavaeristenauhalla ja ilmansulkupaperilla ennen välipohjan sellueristeen asentamista.

Makuuhuoneet 1 ja 2 sijaitsivat rakennuksen lounaisnurkassa, jossa vesivahinko tuli ilmi. Tästä syystä ulkoseinien levytyksen ja lisäeristyksen lisäksi muuten hyväkuntoiset lankkulattiat avattiin seinien vierestä, jotta voitiin tarkastaa välipohjan mahdolliset kosteusvauriot. Tässä vaiheessa todettiin, ettei välipohjassa ollut korjaustarvetta. Mahdollinen kosteuskin oli ehtinyt kuivua pois. Avatun osan välipohjaeristeet kuitenkin poistettiin alakerran alakattoja myöten, ja välipohjan liitokset seinien kanssa tiivistettiin pellavaeristenauhalla sekä ilmansulkupaperilla (Kuva 10). Vanhat lattialankut lyötiin takaisin paikoilleen. Lopuksi lattia hiottiin ja lakattiin.

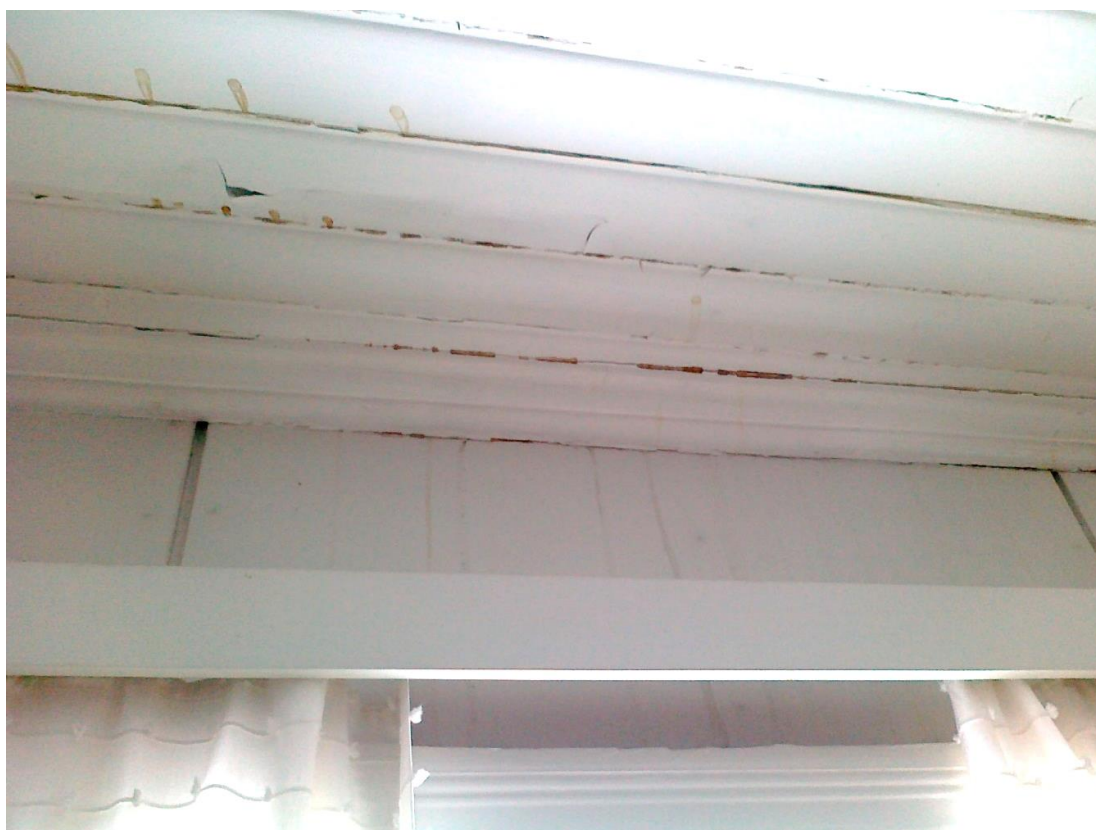
Makuuhuone 4 oli kärsinyt yläpohjasta valuvan veden aiheuttamista sisäseinä- ja alakattovaurioista (Kuva 14). Niinpä ulkoseinien sisäverhouksen lisäksi myös lattia purettiin. Lattian rakenne oli vastaava kirjastohuoneen ja salin kanssa. Välipohjan korjaus sekä lattian asennus ja pintakäsittely toteutettiin salia vastaavalla tavalla. Välipohjasta ei löydetty mitään viitteitä kosteusvaurioista.

Kuva 14. Makuuhuoneen 4 katossa ja ulkoseinässä nähtiin selvästi vesivahingon jättämät jäljet.

Makuuhuoneen 4 paneelinen alakatto ja ulkoseinä olivat ehtineet vesikaton uusimisen jälkeen kuivua, eikä vesi ollut aiheuttanut rakenteisiin vaurioita. Niinpä katto sai jäädä paikoilleen, ja se pintakäsiteltiin makuuhuone 3:n ja kirjastohuoneen kanssa vastaavalla tavalla.

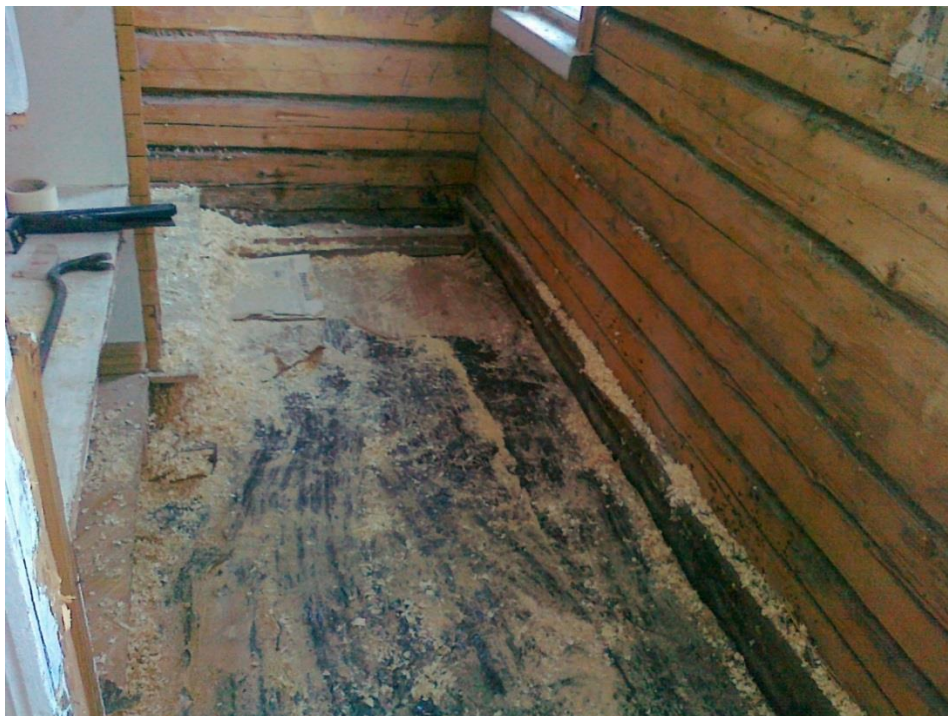
Itäpäädyn portaikon alla sijaitsevan varaston lattia jouduttiin uusimaan porrasremontin yhteydessä. Vanhat lattialankut purettiin, ja alapohjan purueristeet poistettiin pohjalaattaa myöten. Pohjalaatan bitumisivelyn todettiin olevan kunnossa. Alapohjan purut olivat myös täysin puhtaita (Kuva 15). Näiden seikkojen perusteella alapohjan todettiin olevan ehjä.

Kuva 15. Alakerran itäpäädyn varaston alapohjan eristeet ja bitumisively olivat täysin kunnossa.

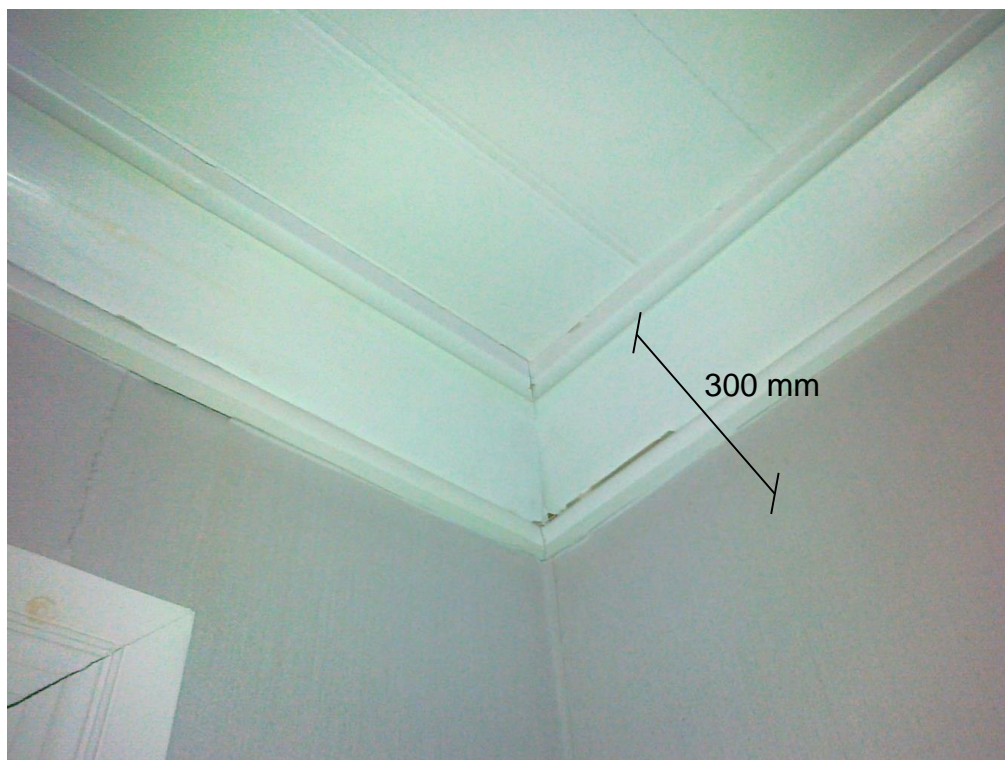
Pystysuoria seiniä liuhaksi palautettaessa törmättiin kattolistojen suhteen ongelmaan. Alkuperäisiä, kolmesta osasta koostuvia massiivisia kattolistoja (Kuva 16) piti nimittäin jatkaa, koska huoneen mitat kasvoivat katon rajassa. Listojen jatkokappalet nikkaroitiin lopulta käsityönä.

Kuva 16. Alakerran salin ja työhuoneen kolmiosainen kattolistamalli, jota täytyi jatkaa ulkoseinien nurkissa.

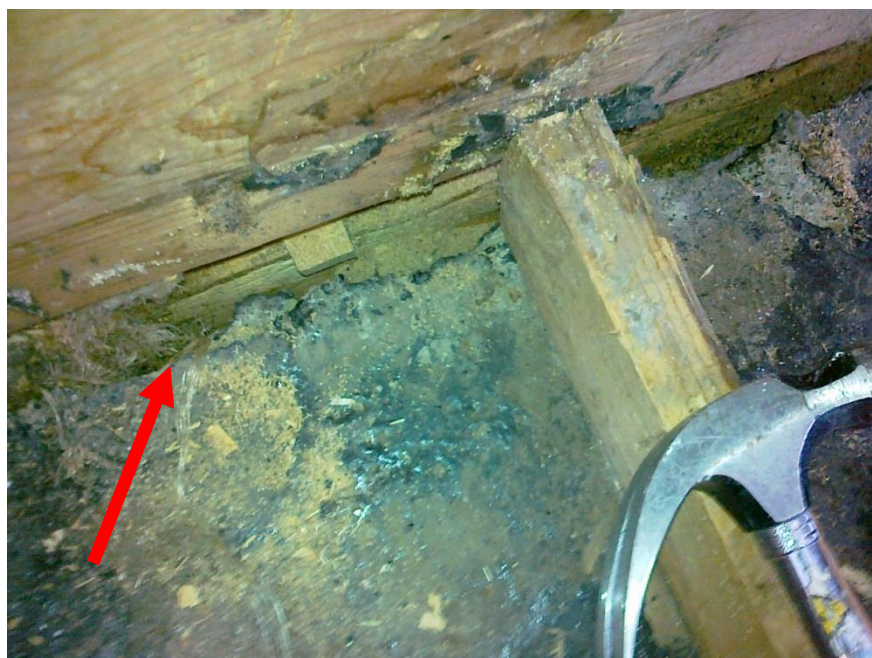
Tupaan oli havaittu virtaavan kylmää ilmaa alapohjan ja ulkoseinän saumoista. Alkuperäinen rossialapohja oli aikoinaan täytetty (Liite 3) ja alapohjalaatta valettu päin seinähirttä. Ulkoseinän ja alapohjalaatan väliseen saumaan oli aikojen saatossa muodostunut rako, josta ilma pääsi virtaamaan sisään (Kuva 18). Hirren ja laatan välissä ei ollut betonia puusta eristävää rakennekerrosta. Hirret olivat tutkittaessa täysin ehjät.

Kuva 18. Tuvan alapohjalaatan ja seinähirren välissä oli iso rako.

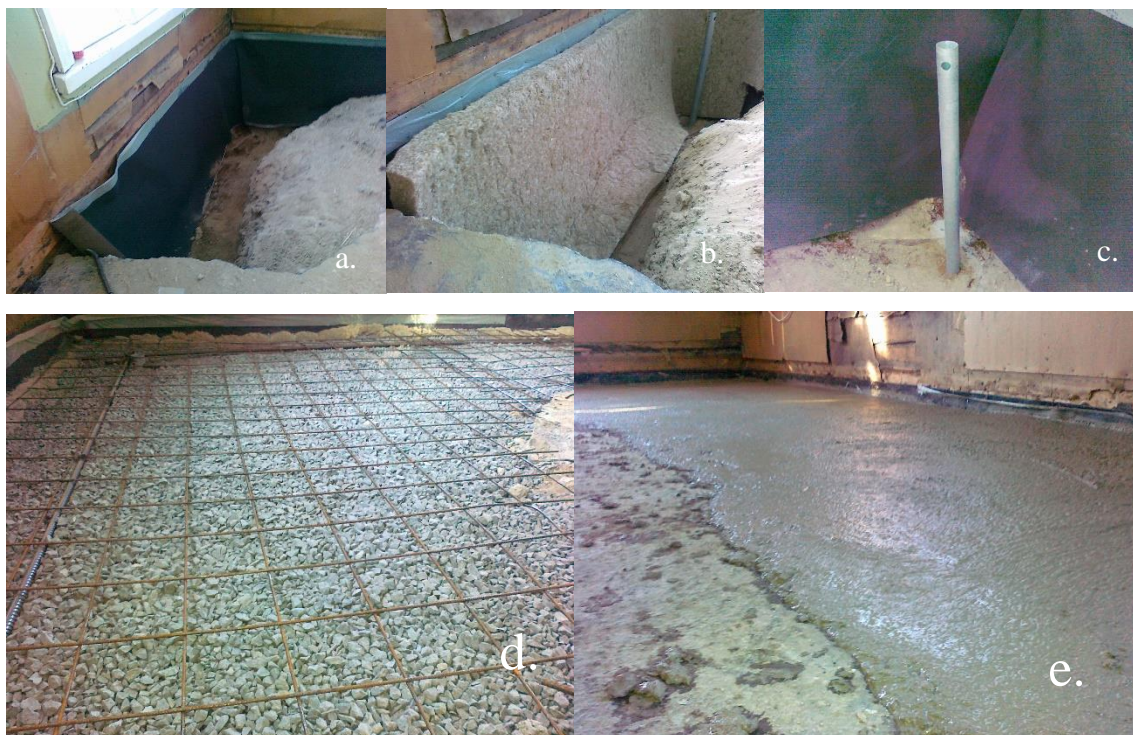
Kuva 19. Tuvan alapohjan korjausvaihteita.

Kun vanha täyttömaa oli poistettu, asennettiin luonnonkiviperustusta vasten bitumikermi (Kuva 19 a) siten, että bitumikerman yläreuna tuli uuden betonilaatan yläpinnan tasolle. Bitumikermiä vasten, pohjalaatan alle lisättiin vielä 150 mm paksu pel-lavaeristekerros (Kuva 19 b), ja pohjan nurkkiin ruuvattiin kierrepaalut alapohjalaatan lisäkannakkeiksi (Kuva 19 c). Täyttömaa-ainekseksi asennettiin 8-16 mm sepeli (Kuva 19 d)), jotta kapillaarinen veden nousu estettäisiin. Täytön jälkeen sepelin pintaan asennettiin harjateräsverkko (B500K 6-150), (Kuva 19 d), jonka jälkeen suoritettiin pintavalu (Kuva 19 e). Bitumikerman yläreuna toimii tästedes erottavana rakennekerroksena betonin ja hirren välissä.
